# FOOT-WASH *Pro*

Automatisches Klauenbad

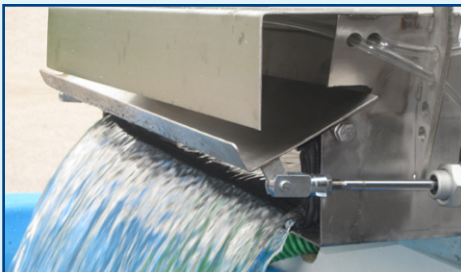
### Breite, pneumatisch betriebene Entleerungsklappe

Die Entleerungsklappe reicht über die gesamte Breite des Klauenbades, so dass die verbrauchte Flüssigkeit schnell abfließen kann.

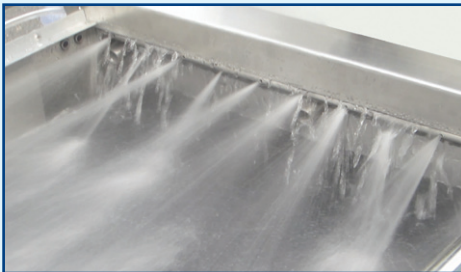
### Druckvoller Wasserstrahl zum Reinigen

Das Klauenbad wird mit einem druckvollen Wasserstrahl durch ein einstellbares Sprührohr automatisch gereinigt.

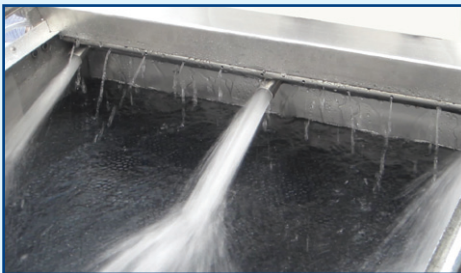
### Schnelles Befüllen

Das Klauenbad wird mit Hilfe einer leistungsstarken Pumpe (220 l/min, 1.85kW, 2,5PS) mit frischem Wasser befüllt.

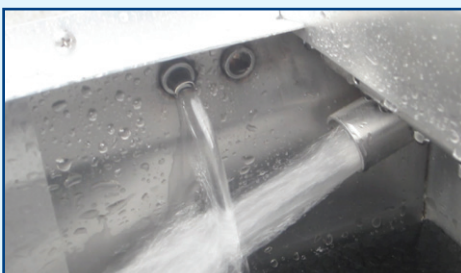
### Automatische Dosierung von Klauenpflegemitteln

Wahlweise kann ein Klauenpflegemittel zudosiert werden. Nach Bedarf kann eine von zwei Hochvolumen-Dosierpumpen 24V DC 4,6 l/min eingeschaltet werden.
